ΠΡΟΣ: ΔΗΜΟ ΚΥΜΗΣ-ΑΛΙΒΕΡΙΟΥ

ΣΥΛΛΟΓΟΣ ΓΟΝΕΩΝ
ΚΑΙ ΚΗΔΕΜΟΝΩΝ
2^{ου} ΔΗΜΟΤΙΚΟΥ
ΣΧΟΛΕΙΟΥ
ΑΛΙΒΕΡΙΟΥ

ΘΕΜΑ:ΥΓΙΕΙΝΗ ΚΑΙ ΑΣΦΑΛΕΙΑ ΜΑΘΗΤΩΝ

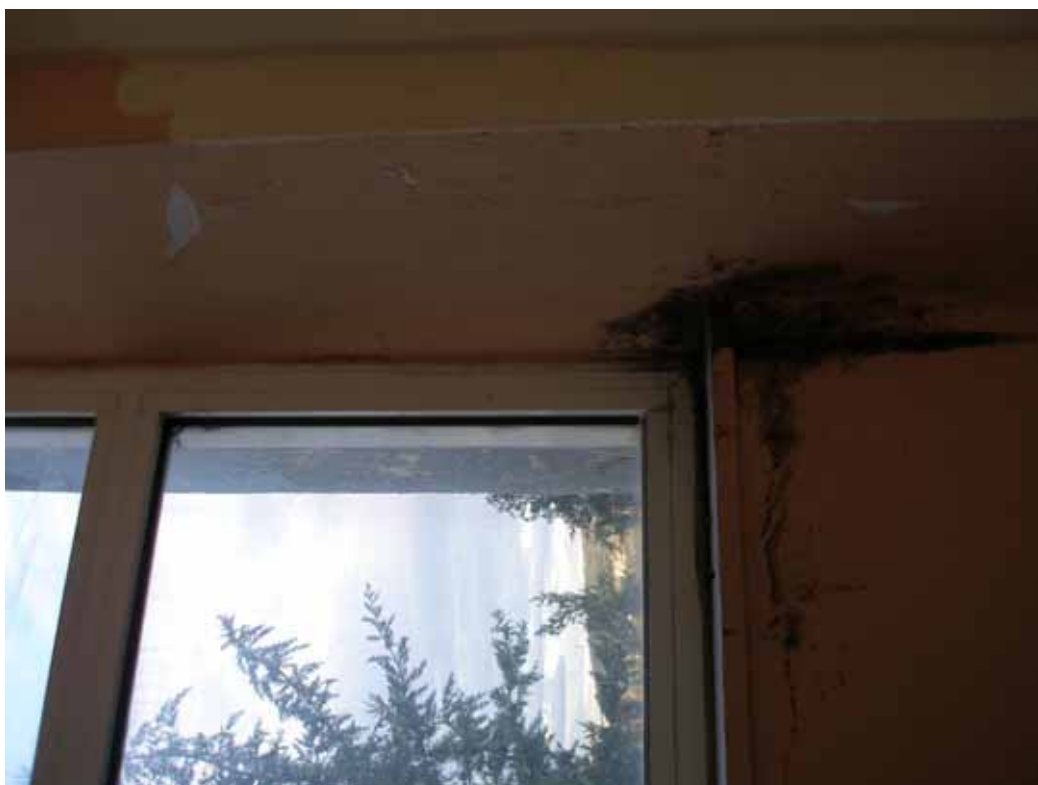
α. Ανάγκη περιμετρικής στεγάνωσης των παραθύρων κλιμακοστασίου της βόρειας πλευράς, καθώς σε έντονη βροχόπτωση εισέρχονται ύδατα στο κλιμακοστάσιο και το καθιστούν ολισθηρό και επικίνδυνο (φωτογραφία 1).

Φωτ.1:Εισροή υδάτων στον βόρειο φεγγίτη.

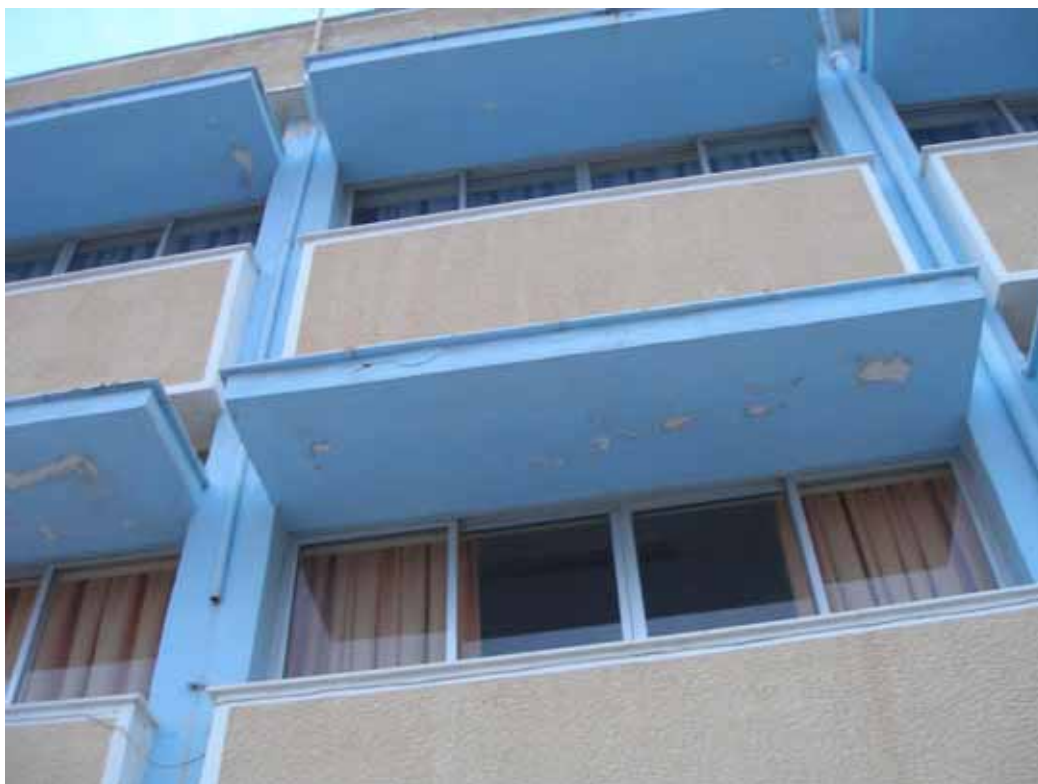
β. Έλεγχος από την τεχνική υπηρεσία και άμεση καθαίρεση των επιχρισμάτων των προβόλων περιμετρικά του κτιρίου, που έχουν αποκολληθεί λόγω διάβρωσης με κίνδυνο πτώσης και τραυματισμού μαθητών (φωτογραφία 2).

Φωτ.2: Διογκωμένα επιχρίσματα στα ηλιοπετάσματα.

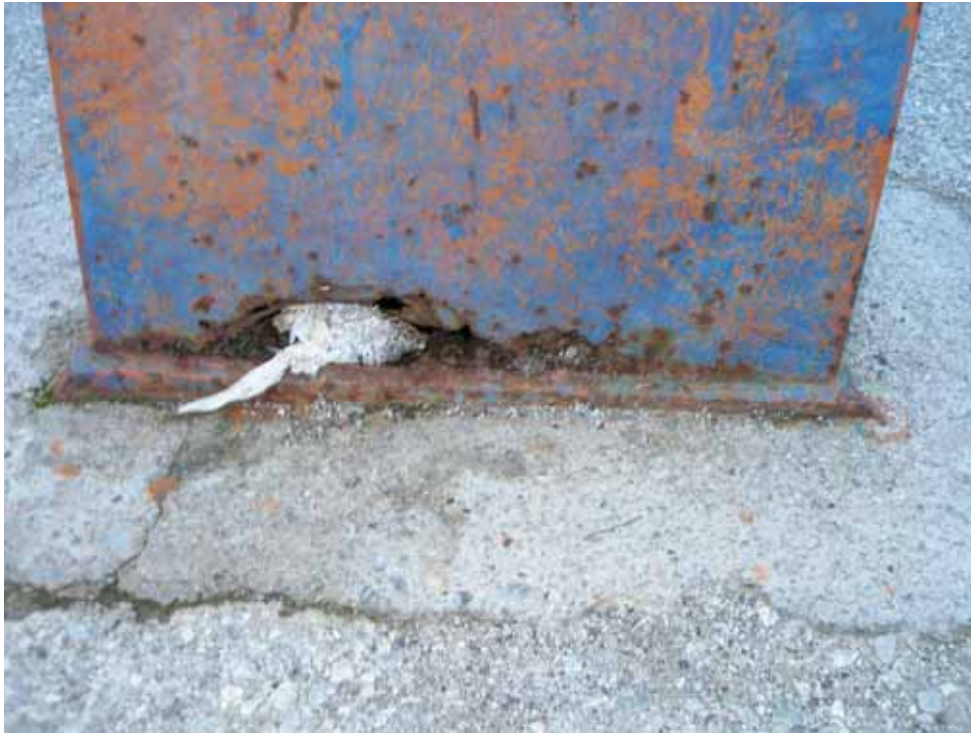
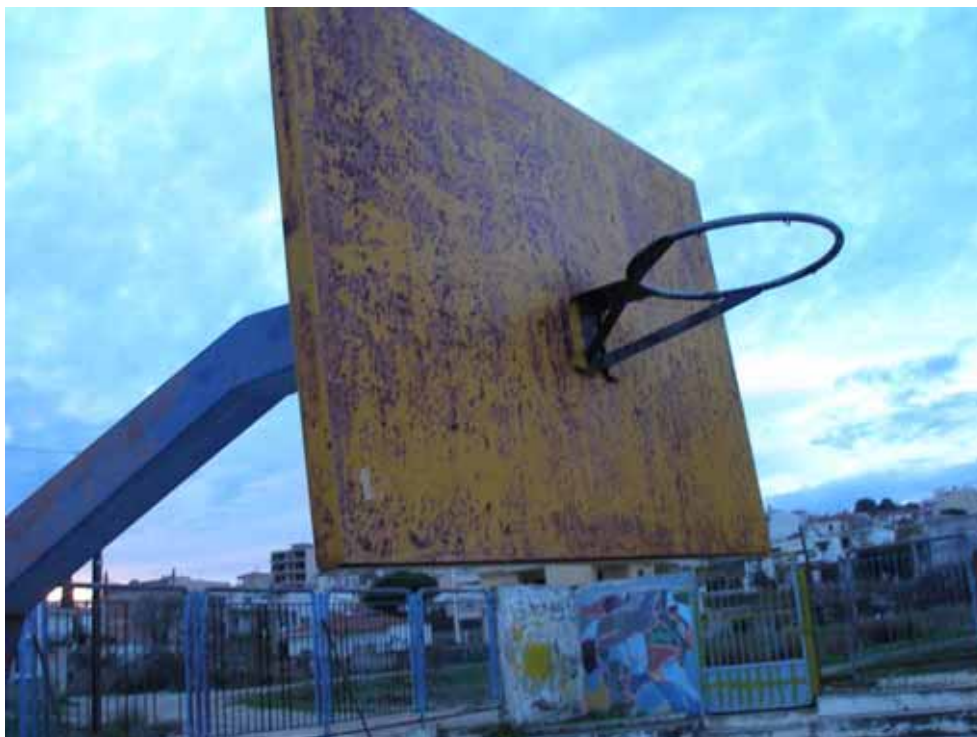
γ. Αποξήλωση των εγκαταστημένων μεταλλικών μπασκετών που αποτελούν ιδιοκατασκευή (χωρίς προδιαγραφές), έχουν οξειδωθεί με αποτέλεσμα να διατηρηθεί η βάση ιδίως της νότιας και καθίστανται επικίνδυνες (φωτογραφία 3). Επίσης επιβάλλεται να δρομολογηθεί η άμεση αντικατάστασή τους με ζεύγος τυποποιημένων μπασκετών που έχουν ήδη

Φωτ.3: Αντικατάσταση μπασκετών.

αγορασθεί αλλά δεν έχουν τοποθετηθεί μολονότι υπάρχουν μελέτες του ΟΣΚ για την τοποθέτηση αυτών οι οποίες και επισυνάπτονται.

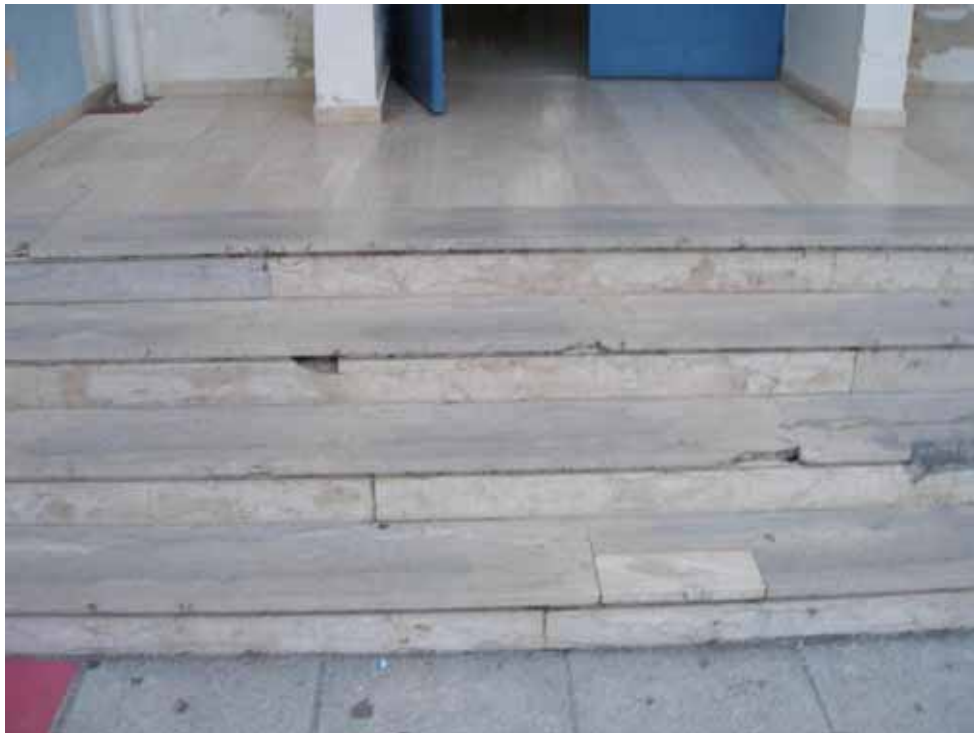
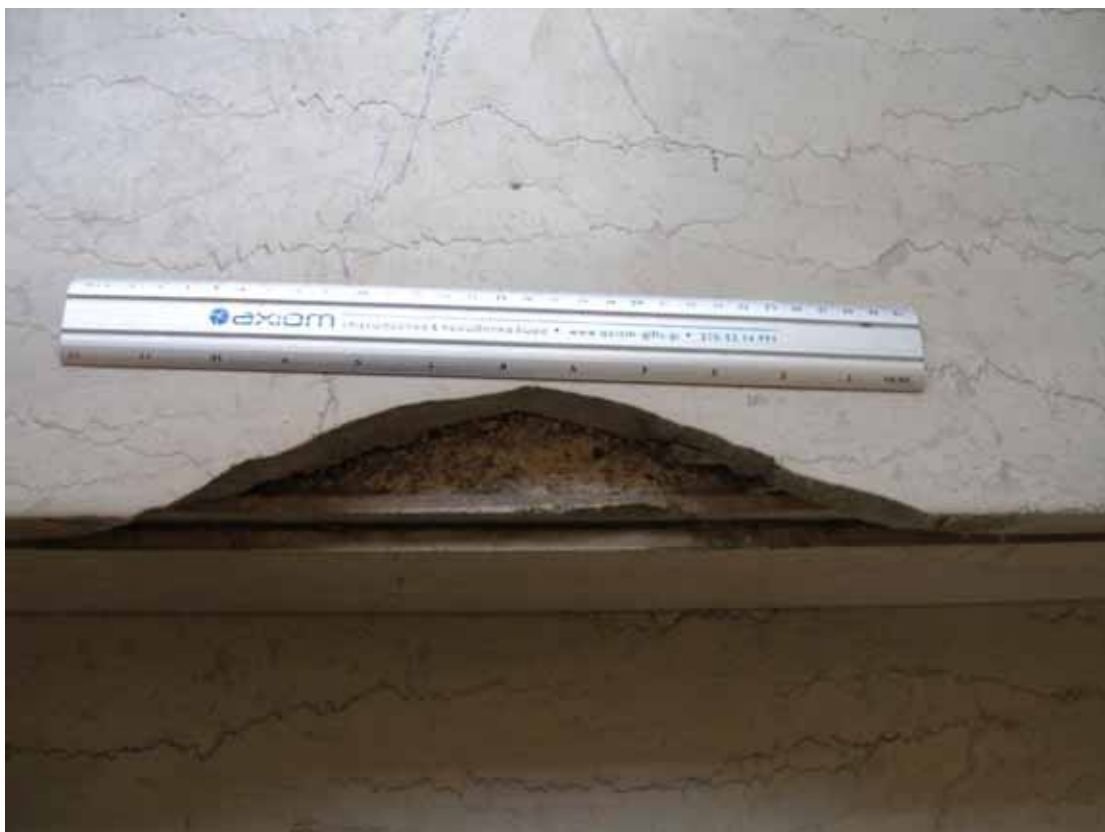
δ. Αντικατάσταση - επιδιόρθωση τμημάτων σπασμένων σκαλοπατιών της κεντρικής εισόδου και των κλιμακοστασίων, σε συνδυασμό με τοποθέτηση αντιολισθητικής ταινίας, σύμφωνα με την ισχύουσα νομοθεσία που διέπει τα δημόσια κτίρια, για λόγους ασφαλείας όπως (α), (γ) και (δ) σχετικά (67 σκαλοπάτια *1,65μ=110μέτρα, φωτογραφία 4).

Φωτ.4:Επισκευή και αντιολισθητική ταινία σκαλοπατιών.

Φωτ.4: Επισκευή και αντιολισθητική ταινία σκαλοπατιών.

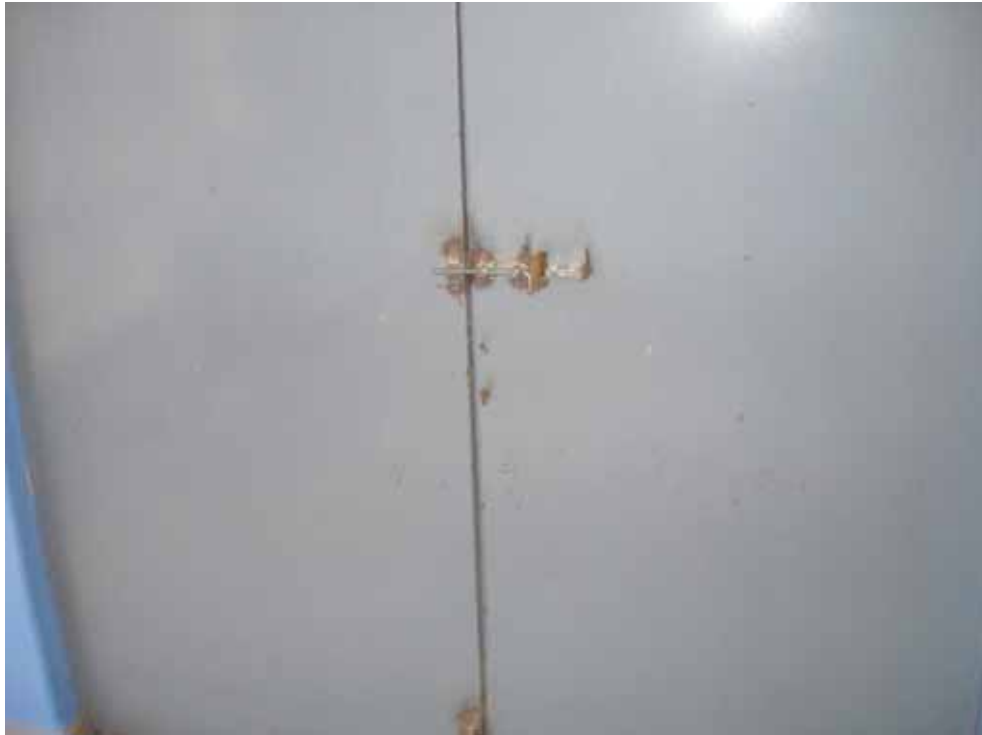
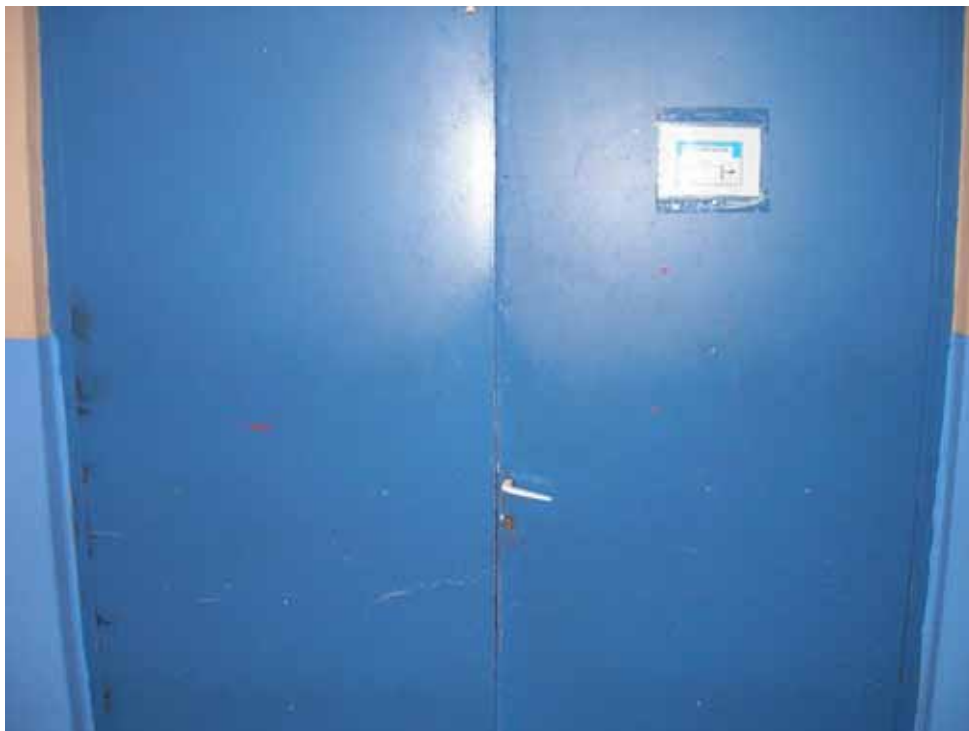
ε. Τοποθέτηση αυτόματων μηχανισμών, στις δύο υπάρχουσες εξόδους κινδύνου που βρίσκονται έναντι των κλιμακοστασίων του κτιρίου, για την ταχεία και ασφαλή εκκένωση σε περίπτωση έκτακτης ανάγκης, όπως επίσης και φωτεινών πινακίδων σήμανσης τόσο στα κλιμακοστάσια όπως και άνω των εξόδων κινδύνου όπως σαφώς η νομοθεσία προβλέπει με τα (α), (β), (γ) και (δ) σχετικά (φωτογραφία 5).

Φωτ.5: Έξοδοι κινδύνου χωρίς αυτόματο μηχανισμό ανοίγματος.

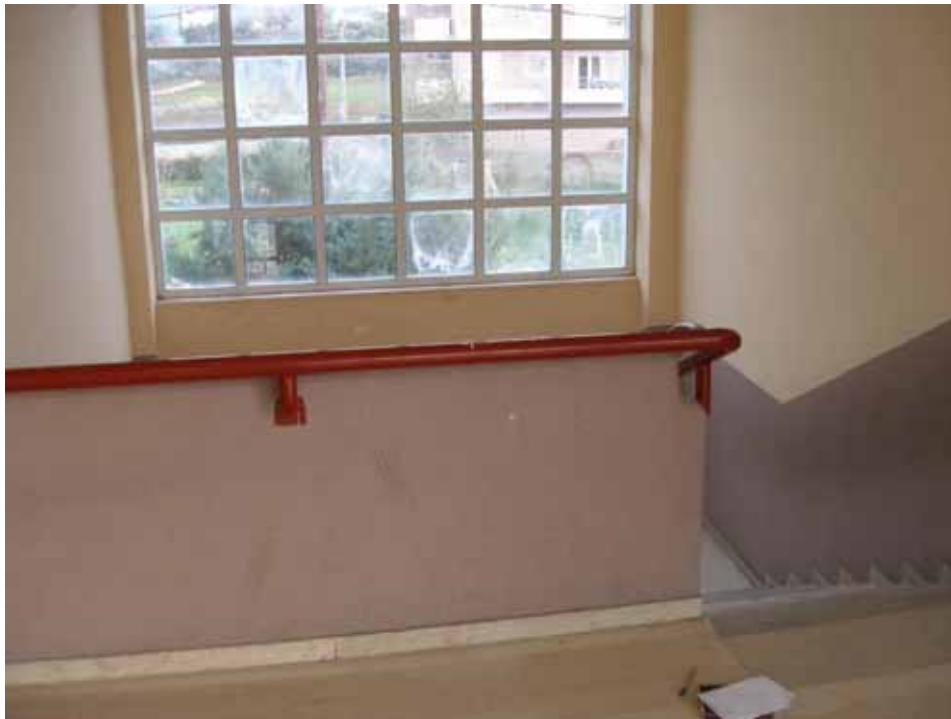
στ. Ανύψωση της υφιστάμενης κουπαστής του σπηθαιού στο πλατύσκαλο του κλιμακοστασίου του κάθε ορόφου από 90 εκ. σε 120 εκ. ώστε να περιοριστεί στο ελάχιστο ο κίνδυνος ανατροπής παιδιού (όπως προδιαγραφές ΟΣΚ, φωτογραφία 6).

Φωτ.6: Ανύψωση υφιστάμενης κουπαστής στηθαίου.

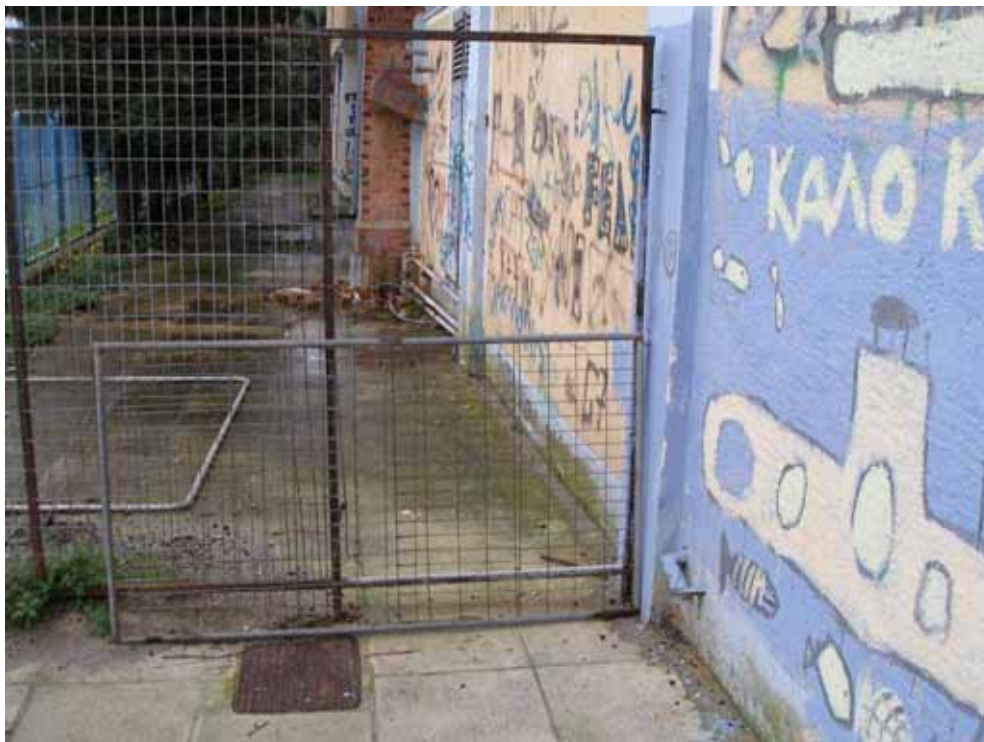
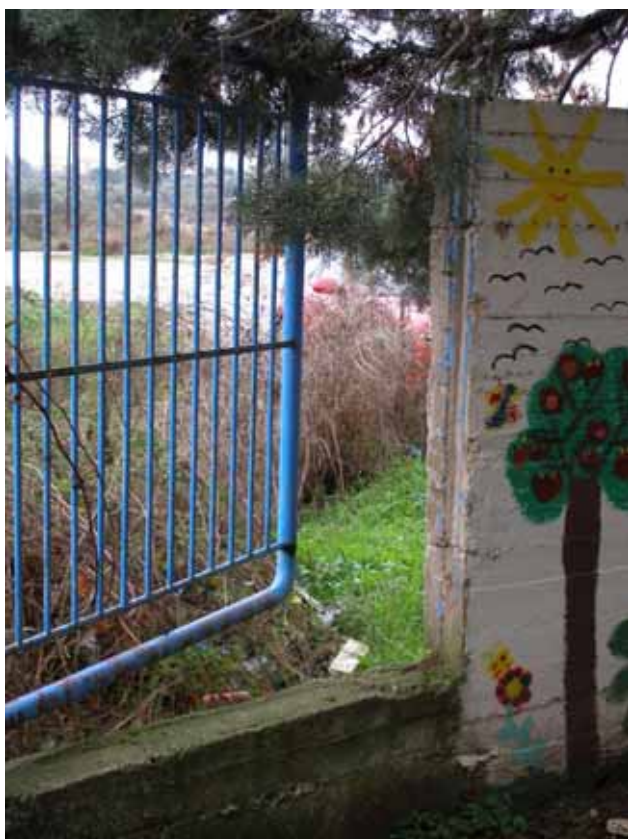
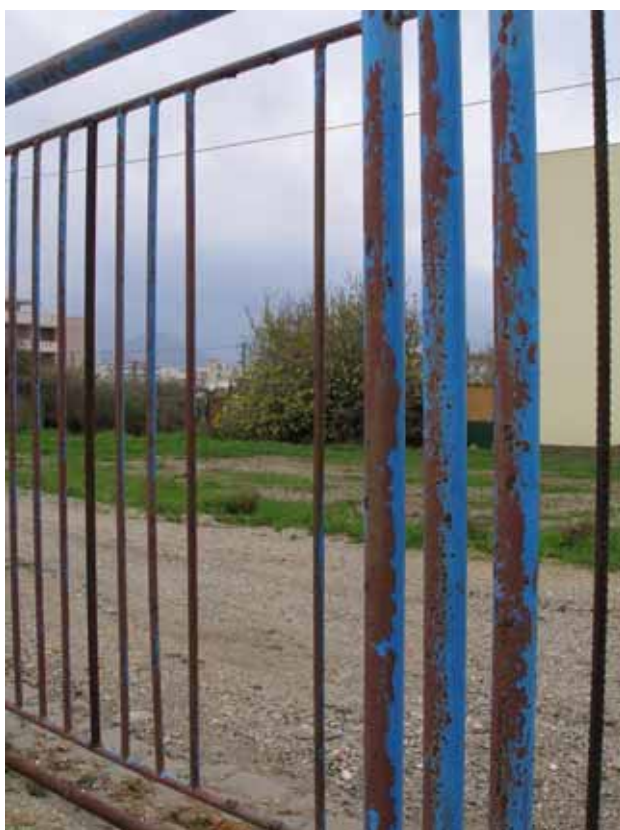
η. Έλεγχος των φθορών στα μεταλλικά στοιχεία της περίφραξης και άμεση αποκατάσταση, προκειμένου αφενός μεν να εξασφαλιστεί η αποτροπή ανεξέλεγκτης εξόδου παιδιών κατά τα διαλείμματα, αφετέρου δε να αποτραπεί η είσοδος σε εξωσχολικά στοιχεία τις απογευματινές και νυκτερινές ώρες. Επιπλέον απαιτείται η αποκατάσταση και μόνιμη εξασφάλιση του πλέγματος της εσωτερικής περίφραξης, που βρίσκεται στη βόρεια πλευρά του σχολείου, και αποτρέπει την διέλευση των μαθητών για λόγους ασφαλείας (φωτογραφία 7).

Φωτ.7 :Επιδιόρθωση πλέγματος-πόρτας εσωτερικής περιφράξης.

Φωτ.7 :Επιδιόρθωση μεταλλικών στοιχείων περίφραξης.

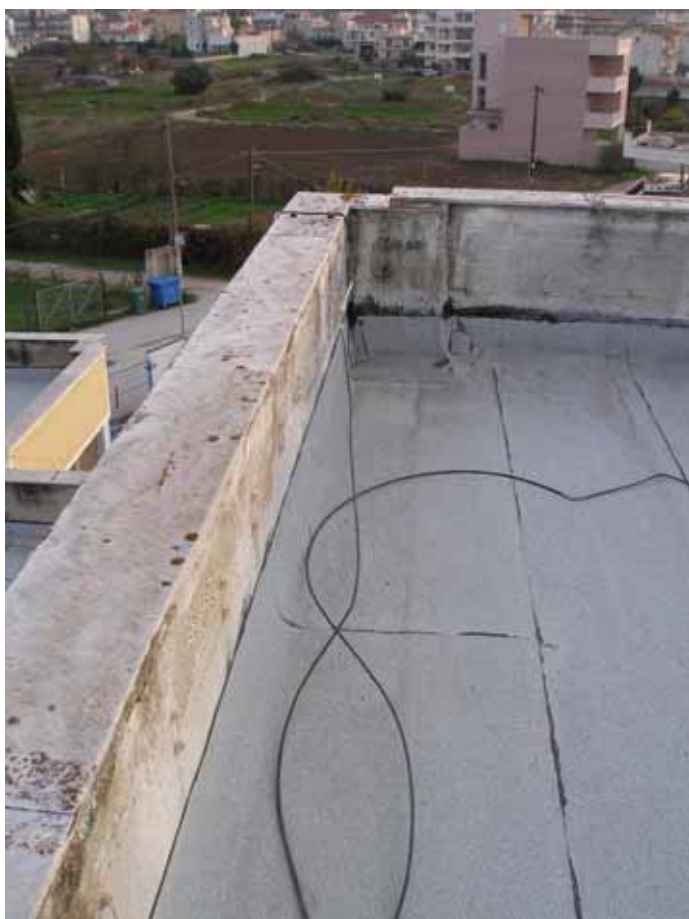
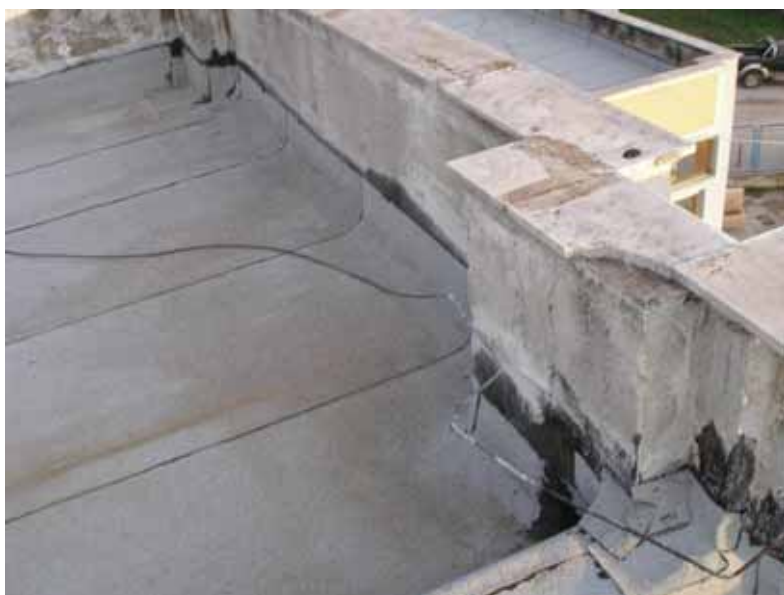
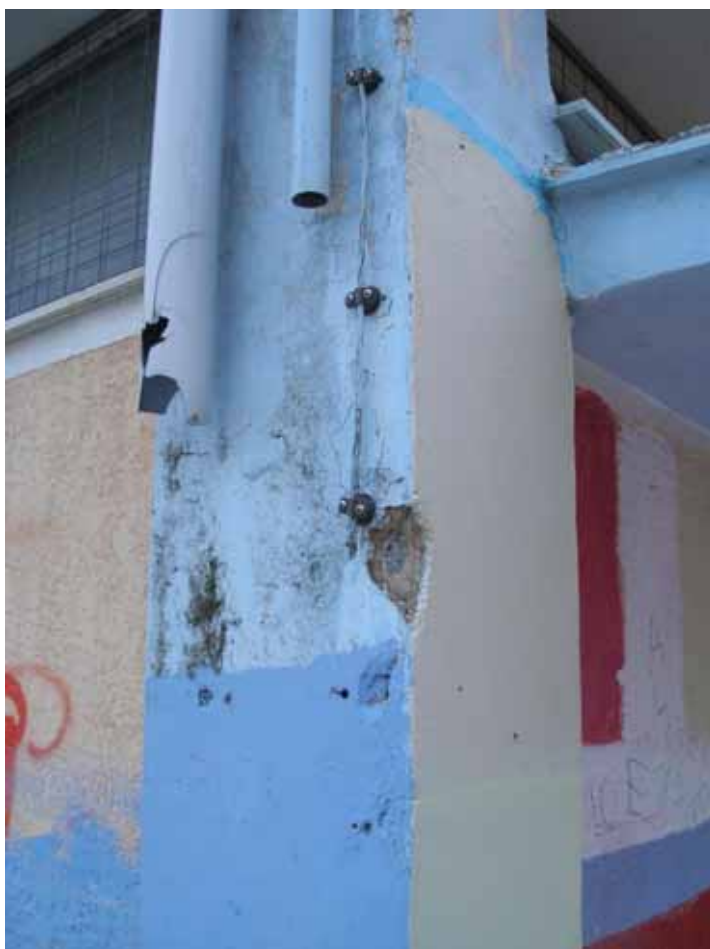
θ. Επίσκεψη και έλεγχος της εγκατάστασης του αλεξικέραυτου που έχει αποξηλωθεί περιμετρικά του δώματος του κτιρίου, καθώς και των δυο γειώσεων που έχουν αποκοπεί στην βορειοδυτική πλευρά του, με αποτέλεσμα να το καθιστούν μη λειτουργικό όπως προβλέπεται στα (γ) και (δ) σχετικά (φωτογραφία 8).

Φωτ.8:Επισκευή και έλεγχος αλεξικέρανου.

Φωτ.8: Επισκευή και έλεγχος αλεξικέρανου.

Φωτ.8 :Αντικατάσταση γείωσης αλεξικέρανου.

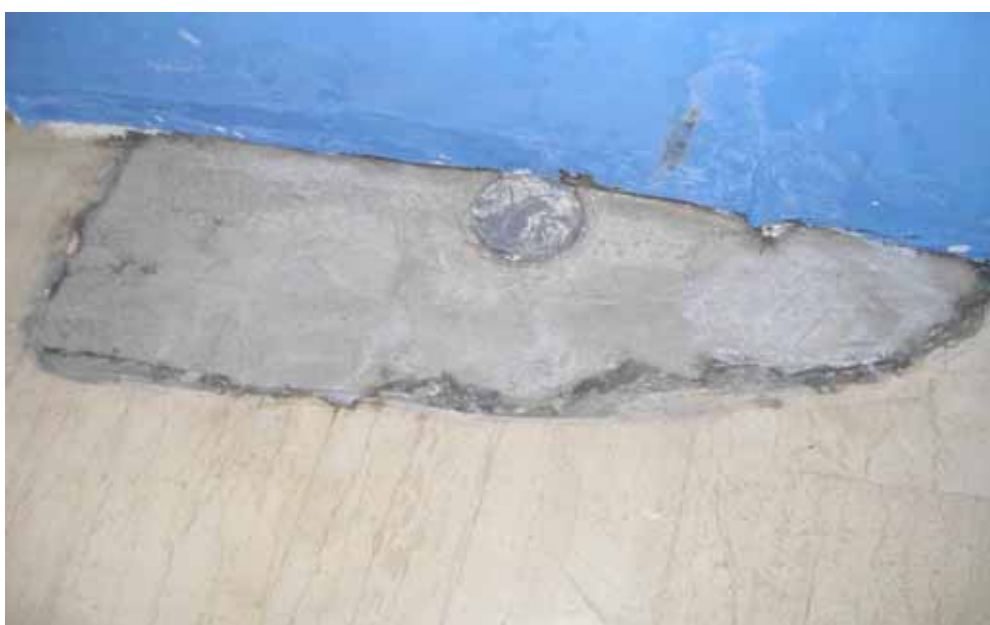
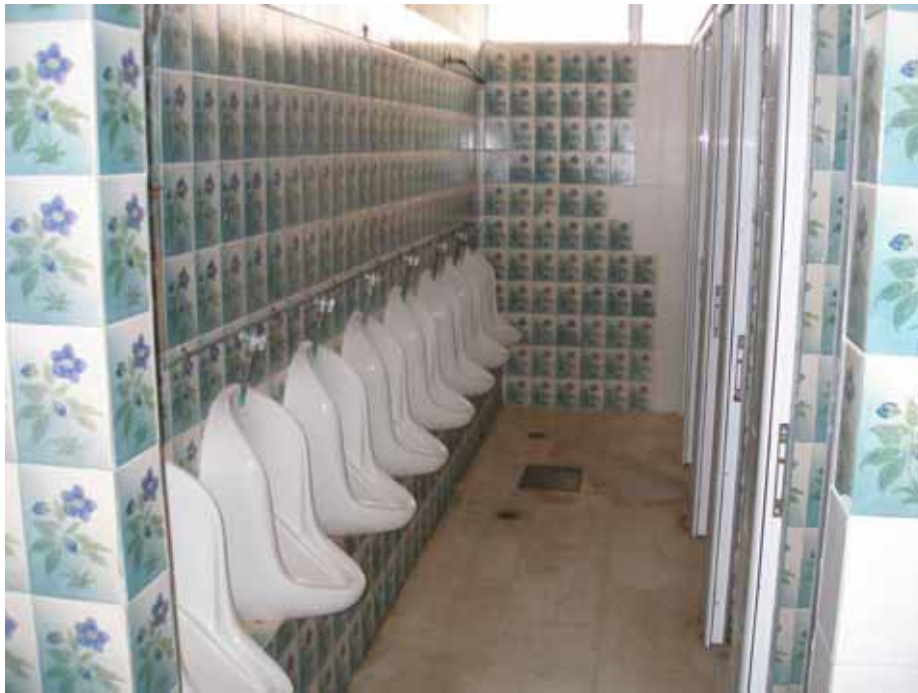
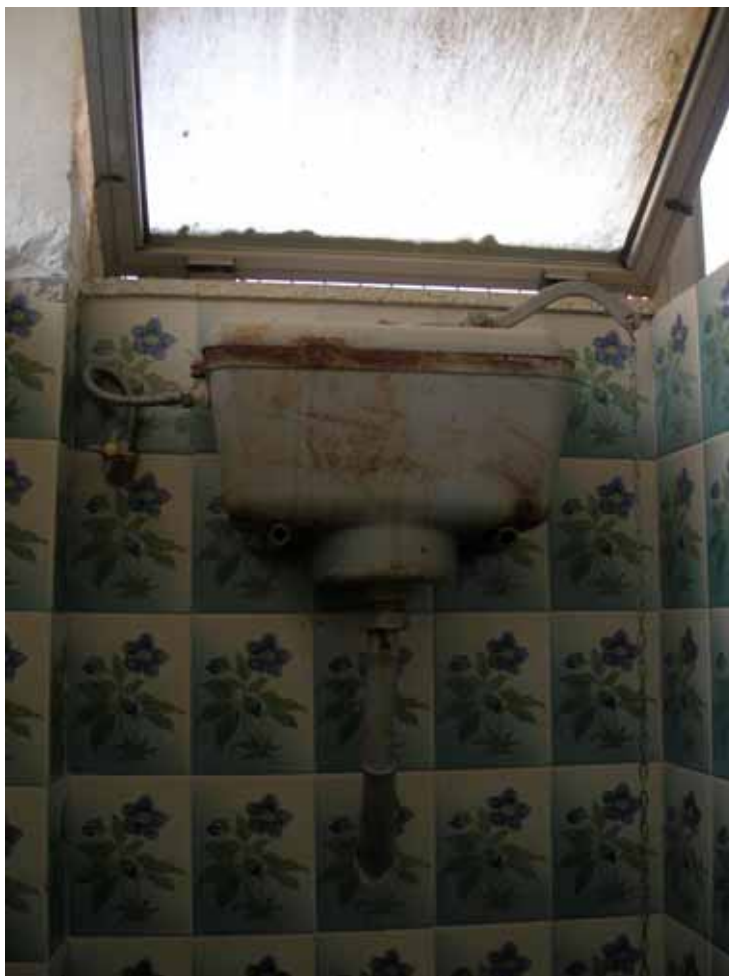
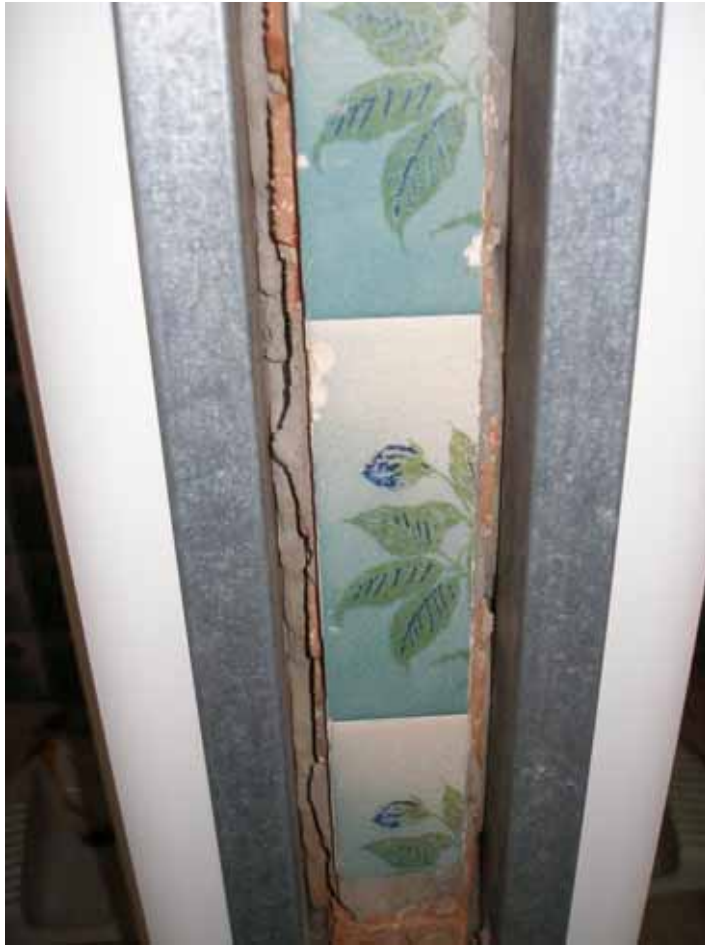
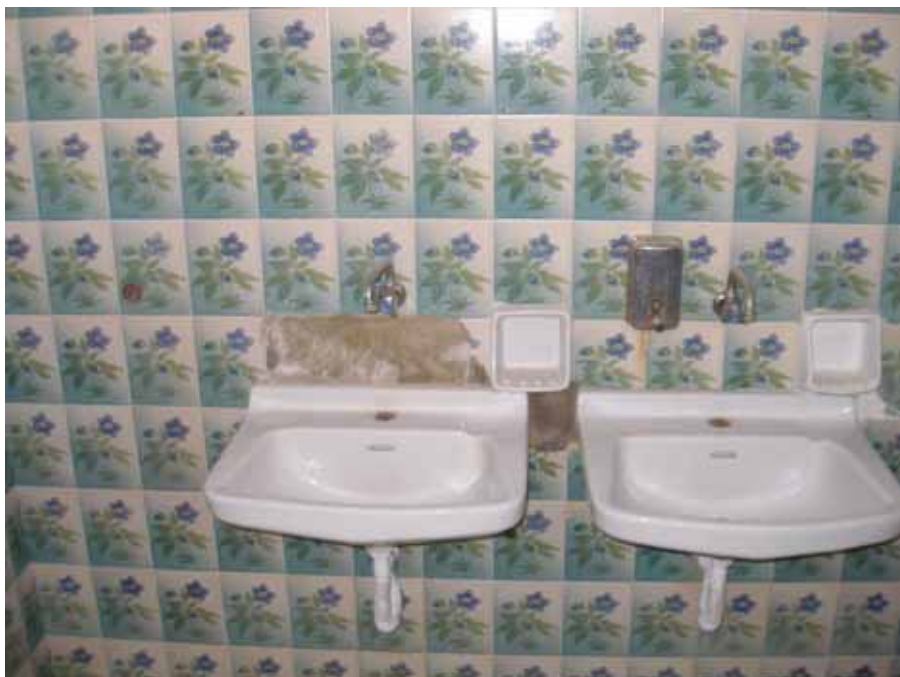
α. Αναγκαιότητα **ανακαίνισης στις τουαλέτες** των μαθητών, καθώς εδώ και 30 έτη λειτουργίας του σχολείου, λόγω δημιουργούμενων συνεχών φθορών εκ χρήσεως οι οποίες αντιμετωπίζονταν με τοπικές επεμβάσεις, έχουν συντελέσει στη δημιουργία άσχημης εικόνας όσο αφορά την αισθητική, αλλά κυρίως τη λειτουργικότητα, την πλήρη απολύμανση και καθαριότητα του χώρου (σάπια μεταλλικά καζανάκια, ρηγματωμένες λεκάνες, νιπτήρες, και πλακάκια, διαρροή σε σωληνώσεις, οξειδωμένες-κατεστραμμένες βρύσες, εμφανή τοιχοδομή χωρίς σοβά ή πλακάκια μεταξύ των θυρών, ολισθηρό δάπεδο όπως φωτογραφία 9).

Φωτ.9:Διάδρομος τουαλετών

Φωτ.9:Ανακαίνιση τουαλετών

Φωτ.9: Ανακαίνιση τουαλετών

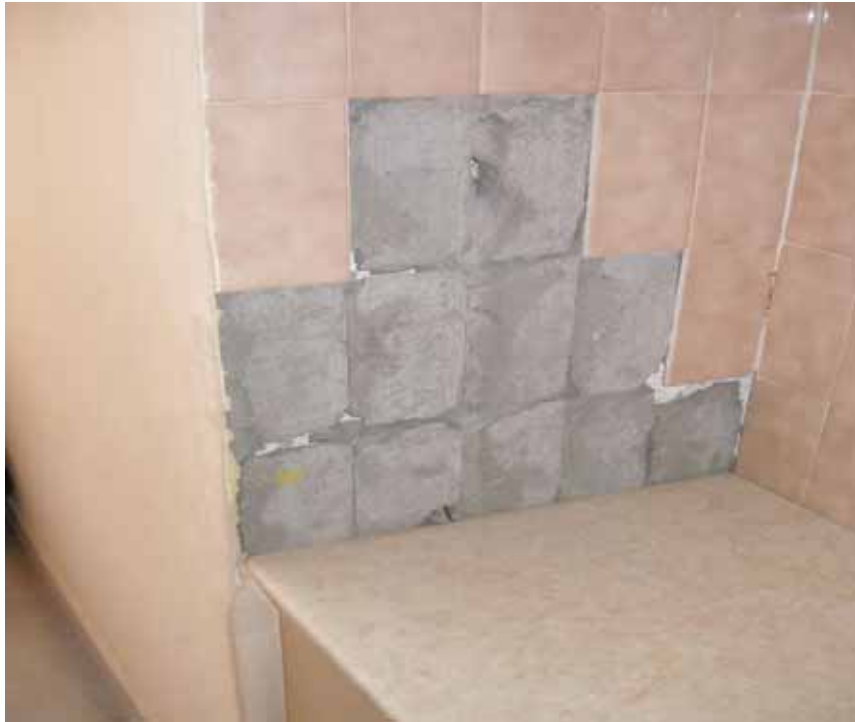
Φωτ: 10:Συμπλήρωση πλακιδίων στις εσωτερικές βρύσες των ορόφων.

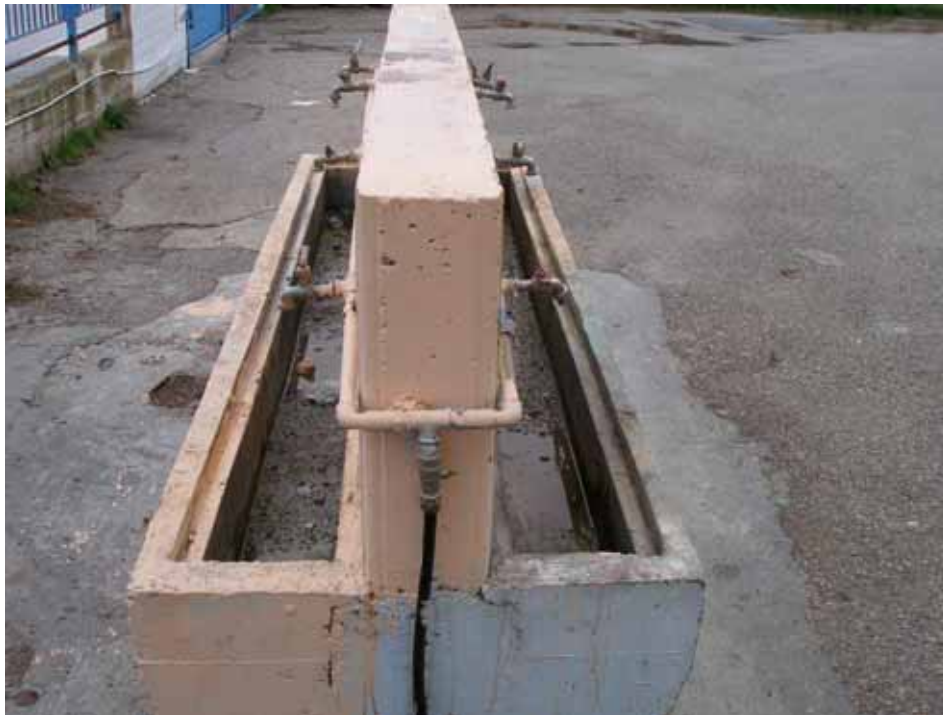
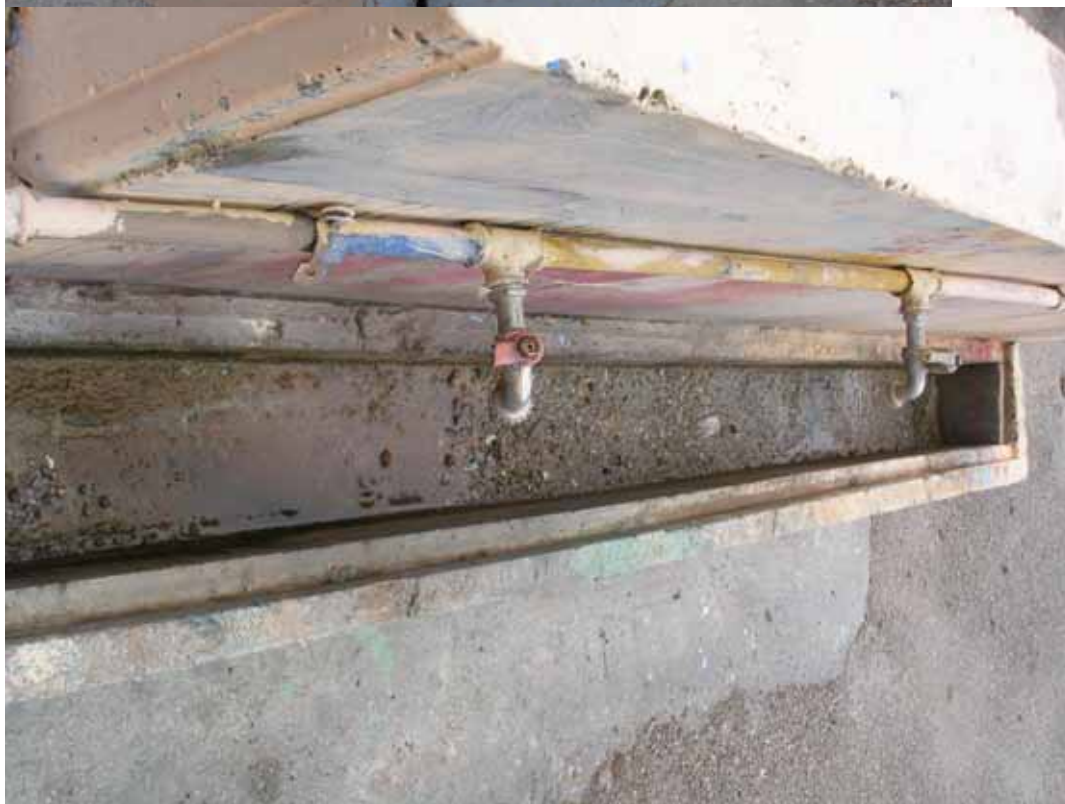
β. Αντικατάσταση και επένδυση των βрусών του προαύλιου χώρου με πλακάκια, και διαμόρφωση της απορροής ώστε να μην μένει στάσιμο νερό και αναπτύσσονται άλγη (φωτογραφία 10).

Φωτ: 10:Επένδυση εξωτερικών βρυσών με πλακάκια-αντικατάσταση-
διαμόρφωση αποροής.

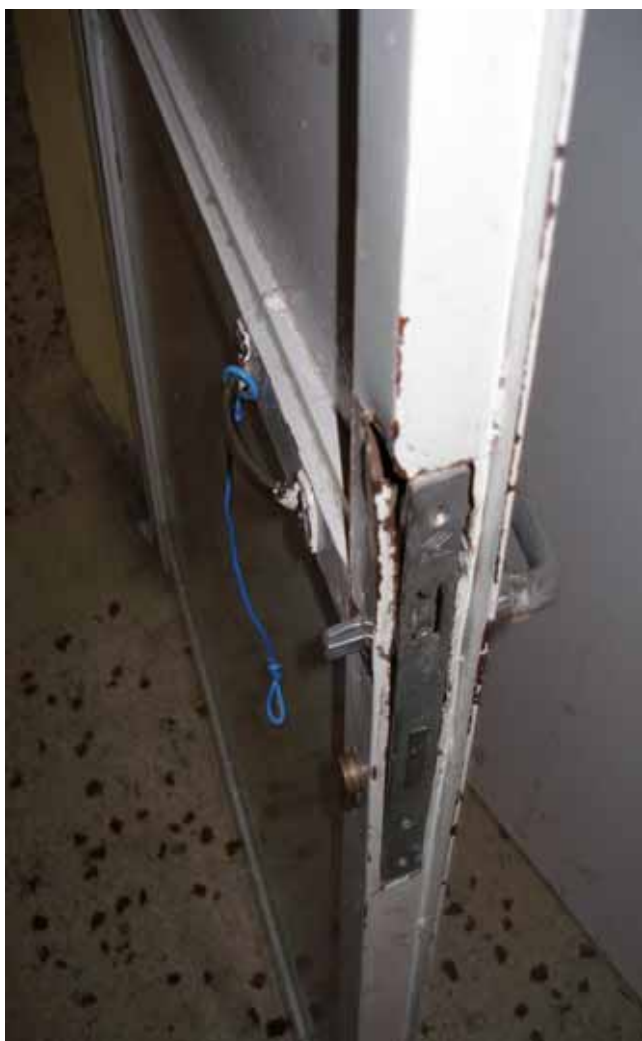
δ. Επιδιόρθωση των κασωμάτων και των κλειδαριών στις πόρτες και τα παράθυρα των αιθουσών που δεν κλείνουν (φωτογραφία 11).

Φωτ.11: Επίσκεψη κασωμάτων και αντικατάσταση κλειδαριών.

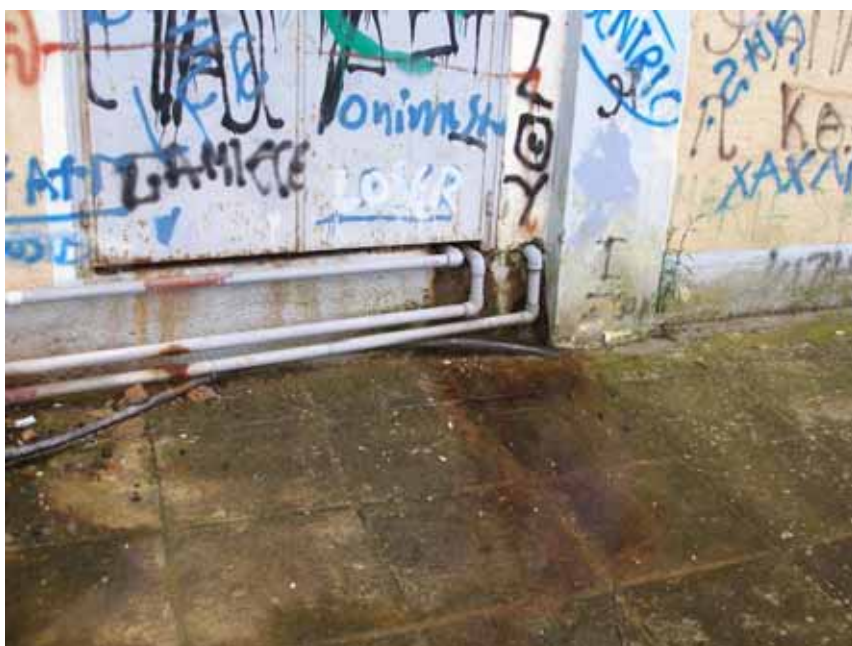
στ. Έλεγχος και αντικατάσταση κεντρικών σωλήνων ύδρευσης στη βόρεια πλευρά του κτιρίου, που εμφανίζουν συνεχή διαρροή προς τα θεμέλια, και ενδεχομένως επιτείνουν την υφιστάμενη καθίζηση του (φωτογραφία 12).

Φωτ.12: Έλεγχος και επισκευή διαρροών κεντρικών σωλήνων ύδρευσης.

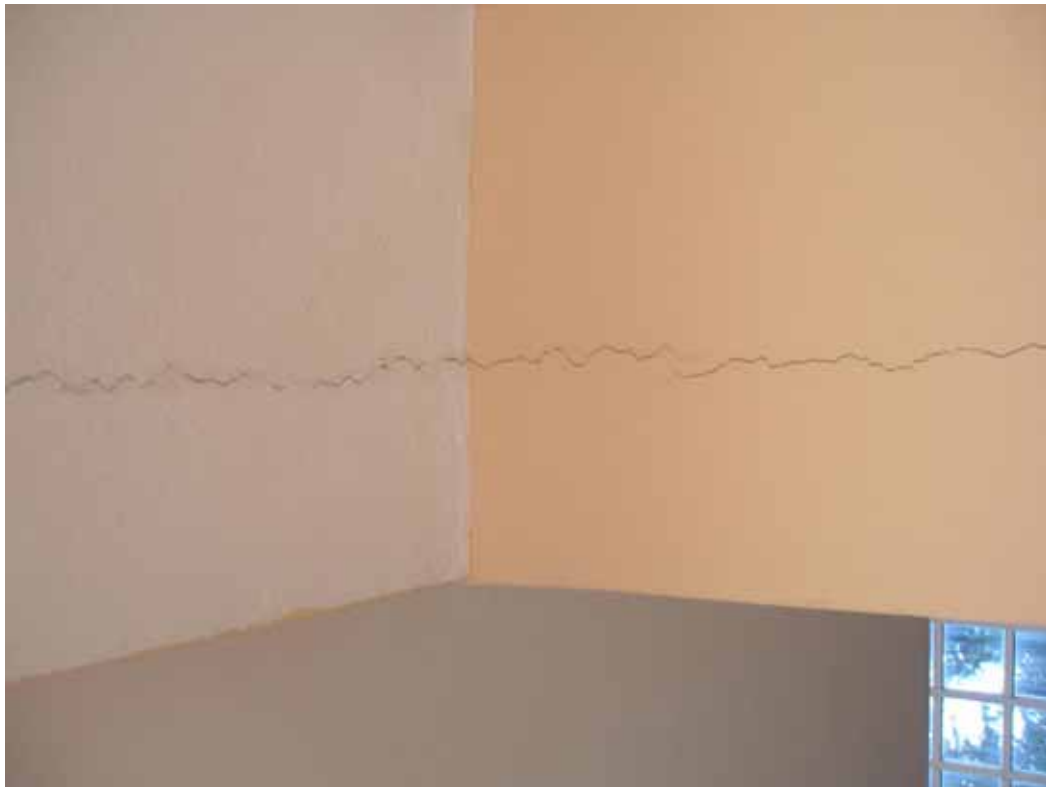
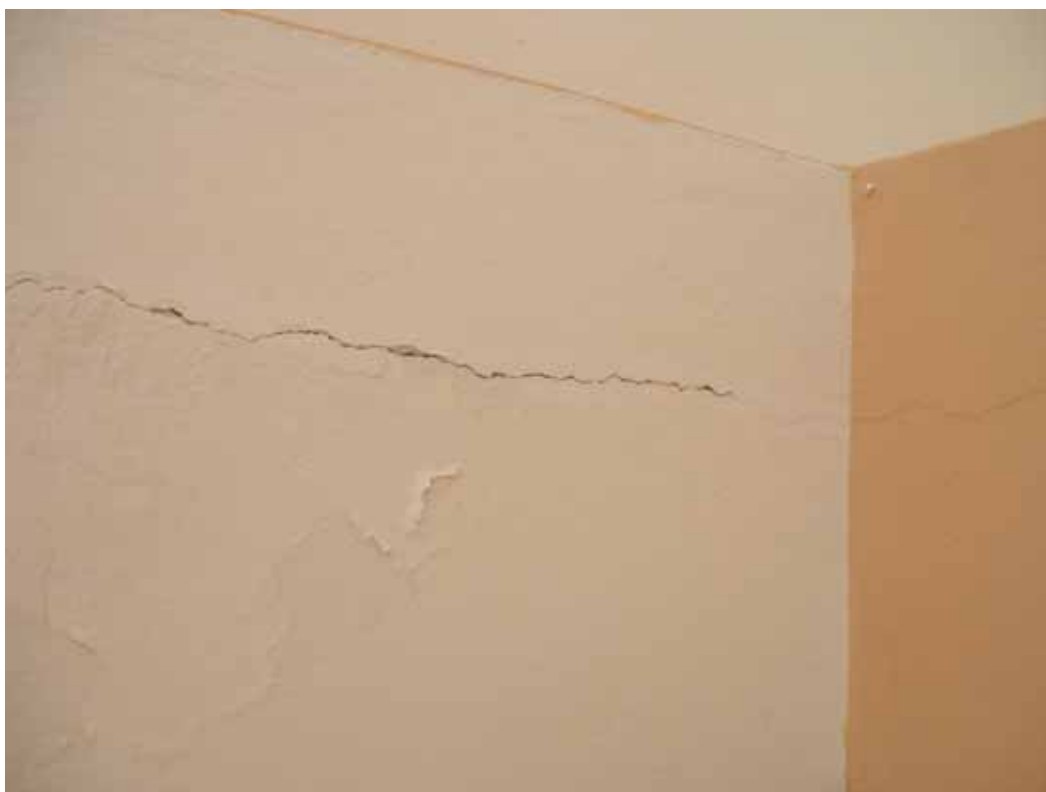
Φωτ.13:Έλεγχος και αποκατάσταση ρωγμών δομικών στοιχείων λόγω καθίζησης.

δ. Σύνταξη μελέτης πλήρους ανακαίνισης των εγκαταστάσεων του σχολείου, όπως και του προαύλιου χώρου καθώς η εικόνα που κάποιος αποκομίζει για το μεγαλύτερο δημοτικό σχολείο του Δήμου, είναι **εικόνα πλήρους εγκατάλειψης** (κατασκευή στεγάστρων, εκτενής αναμόρφωση των χώρων αθλητισμού, βάψιμο και επισκευή περίφραξης, λοιπές αισθητικές παρεμβάσεις, αποκατάσταση δομικών ρωγμών λόγω καθίζησης κτλ) προκειμένου να διατεθούν από τον προϋπολογισμό.
